# Remplacement du câble lève-vitre sur une Audi A5 (by Pierbout)

La pièce à changer : "leve glace sans moteur"  
Référence coté gauche: 8T0 837 461  
Référence coté droit : 8T0 837 462  
Prix (en 2011) : 97,94€

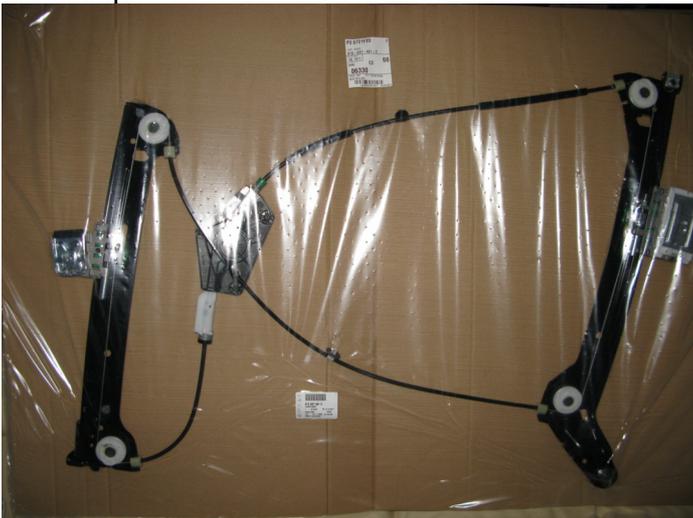
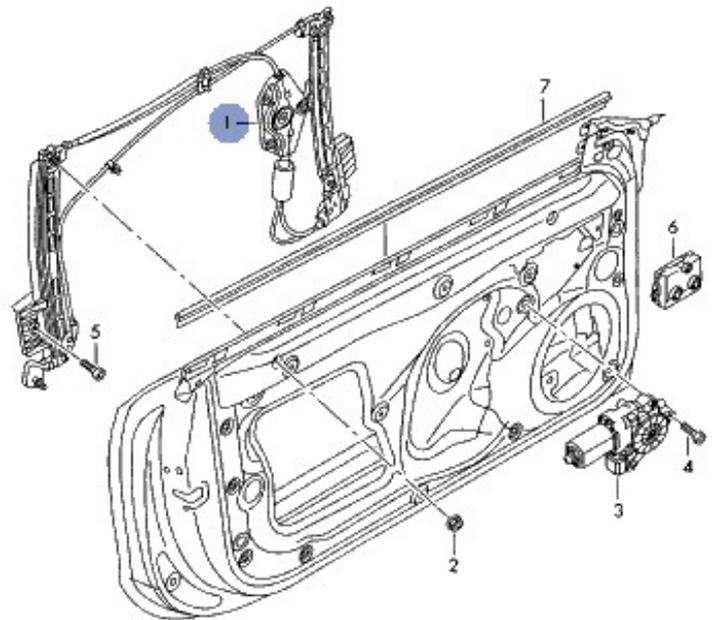
Voilà à quoi ca ressemble :

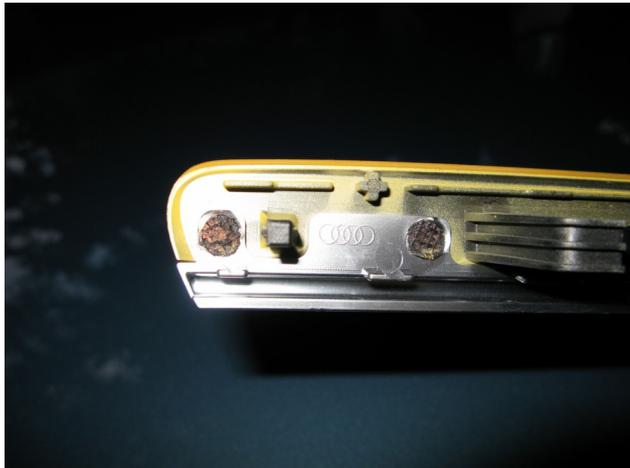
L'arrière :

Enlever la baguette alu, à l'aide du levier silicone. Commencer à environ 5cm de l'extrémité la plus à l'arrière du véhicule. La soulever délicatement pour la déclipser, puis pousser la baguette vers l'arrière du véhicule car elle tient par des crochets.

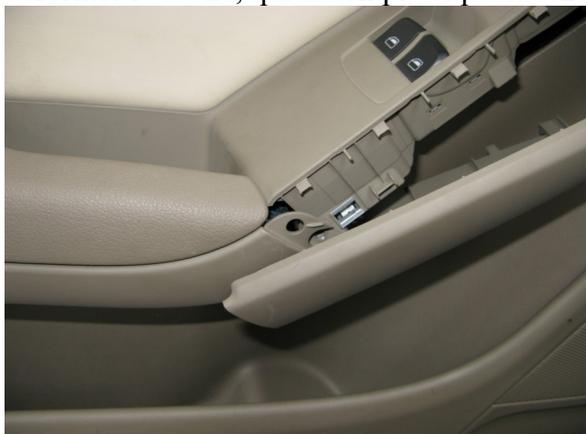
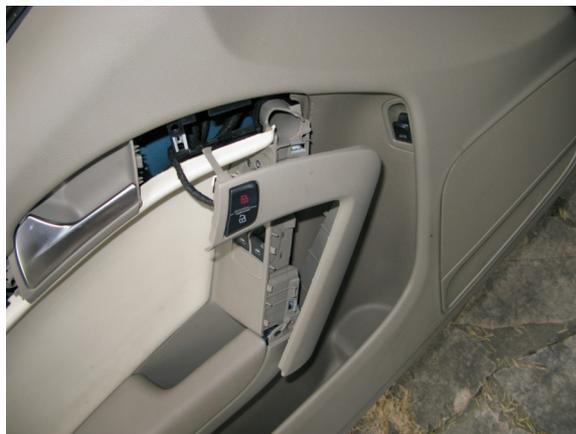
Enlever le cache en forme de boomerang, toujours à l'aide du levier en silicone. Le cache côté passager se déclipse assez facilement. Celui de la porte conducteur est beaucoup plus coriace : il est mieux maintenu, du fait de l'interrupteur. Commencer par le bas du boomerang. Attention à ne pas marquer le cuir ni à déformer le cache, qui est en plastique assez tendre.

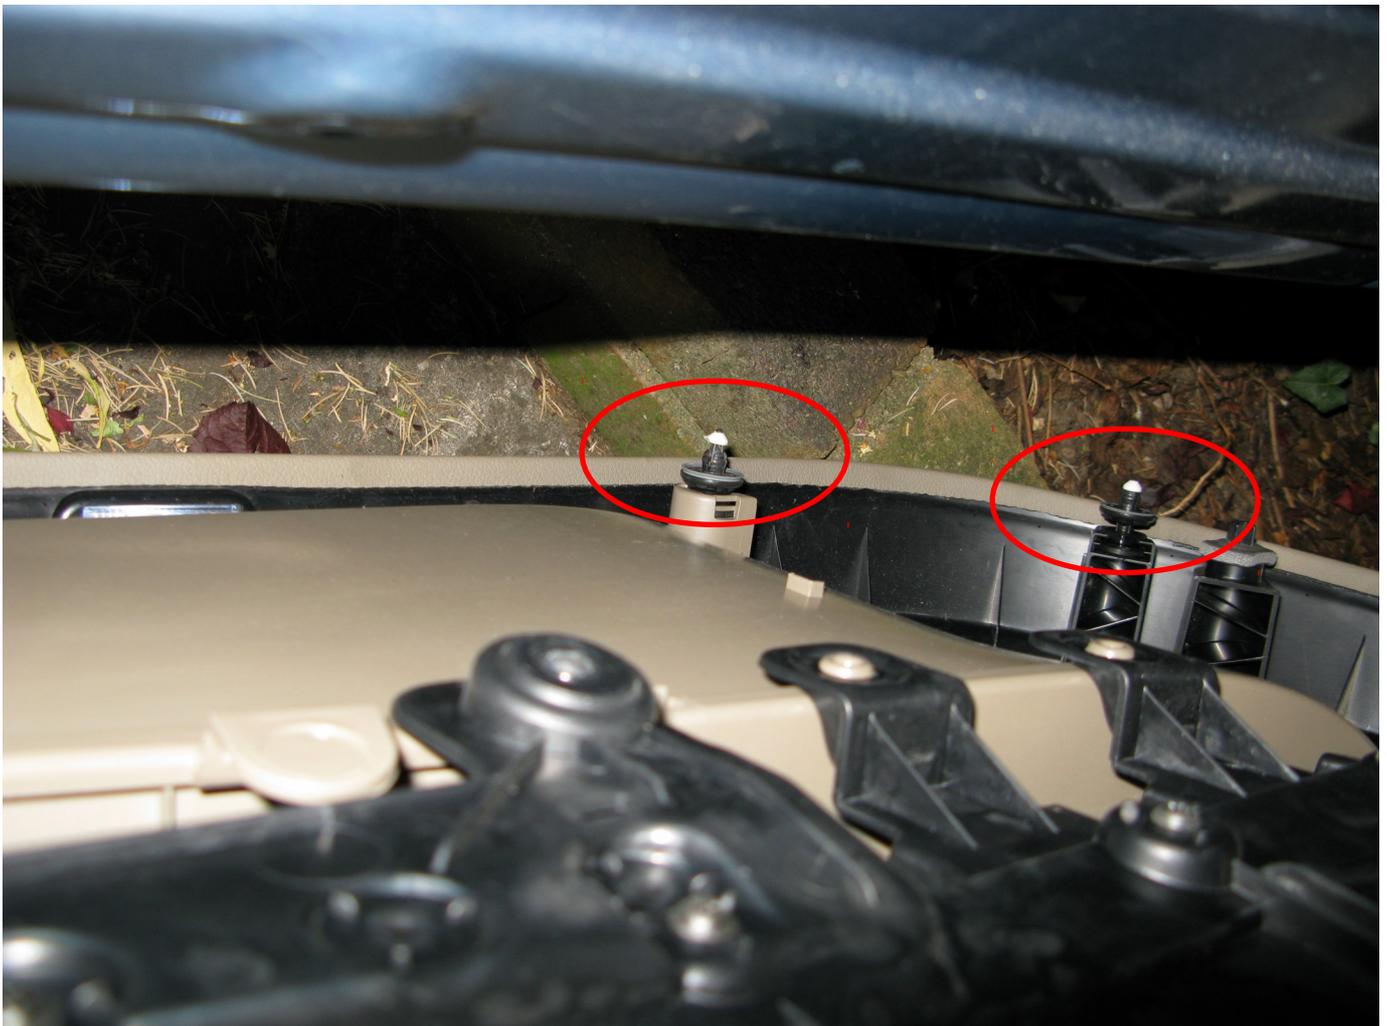
Déclipser le panneau intérieur de porte . Il est maintenu (en plus des vis) par des ergots en plastique répartis tout autour. Faire doucement levier afin de déclipser légèrement l'un d'eux (par exemple dans la partie basse du panneau de porte). Glisser un objet correspondant à l'épaisseur déclipée (ex : spatule en bois), puis faire levier de quelques millimètres 10cm plus loin. Lorsque vous avez fait tout le tour du panneau, refaire un tour en élargissant l'interstice.

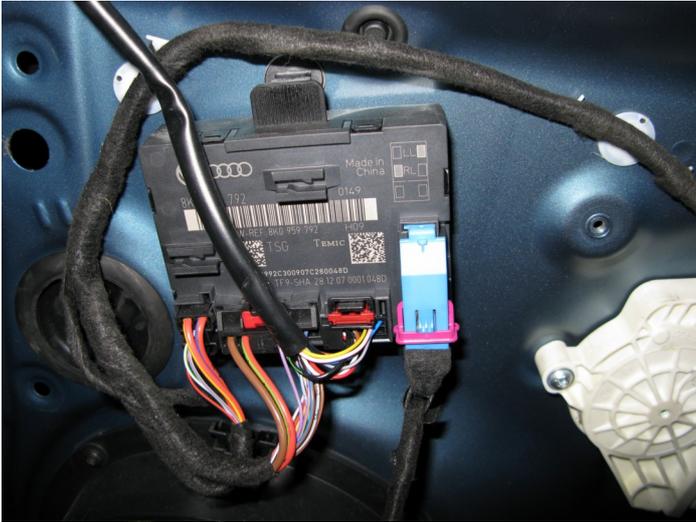
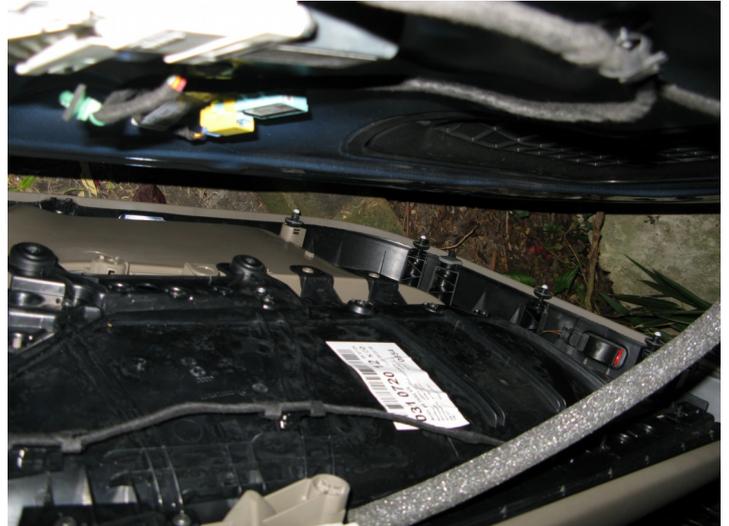
A ce stade, le panneau de porte ne devrait être relié à la porte que par un câble électrique, un câble acier, et le triangle en plastique noir situé à hauteur du rétroviseur. Désolidariser ce dernier en faisant descendre le panneau de porte (tout en le gardant bien horizontal).

Enlever la connexion électrique en faisant pivoter la « poignée rose ». l'éclairage de la porte s'éteint.

Retirer le câble de la poignée de porte

Retirer le panneau de porte

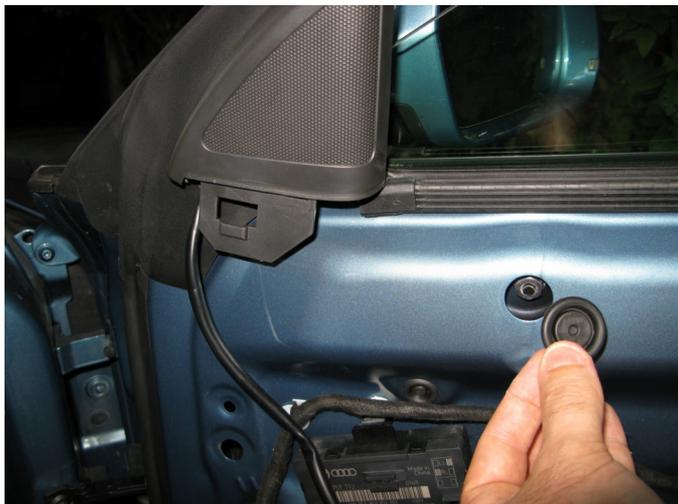
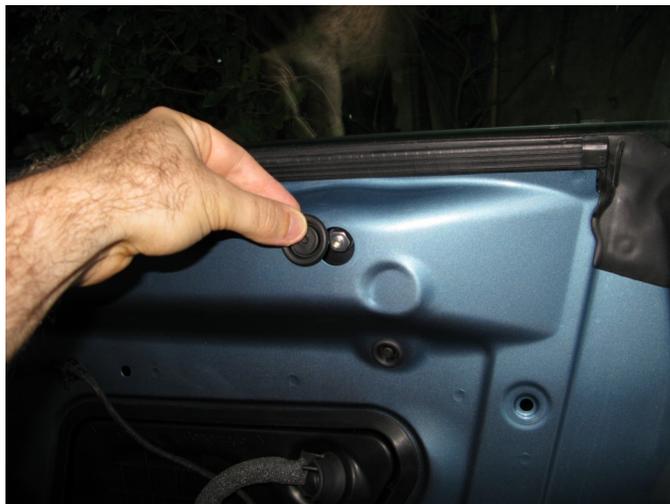
Retirer les deux opercules de caoutchouc noir (2cm de diamètre environ)

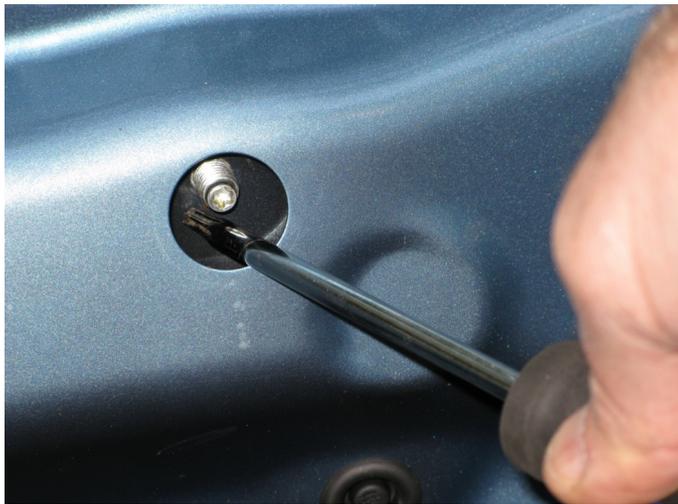
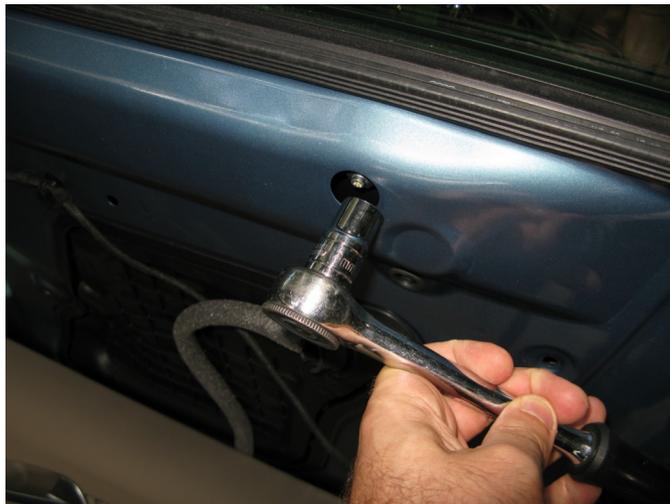
La vitre est maintenue par deux vis. Monter complètement la vitre : les deux vis apparaissent en face de leur trou. (là où se trouvaient les opercules ronds).

Dévisser.

Après reconnexion du câble électrique et avant remontage de l'intérieur de porte, vérifier que la vitre monte bien jusqu'en haut (porte fermée). Sinon, dévisser très légèrement les deux vis maintenant la vitre, fermer la porte, ajuster la hauteur de la vitre, puis resserrer les deux vis.

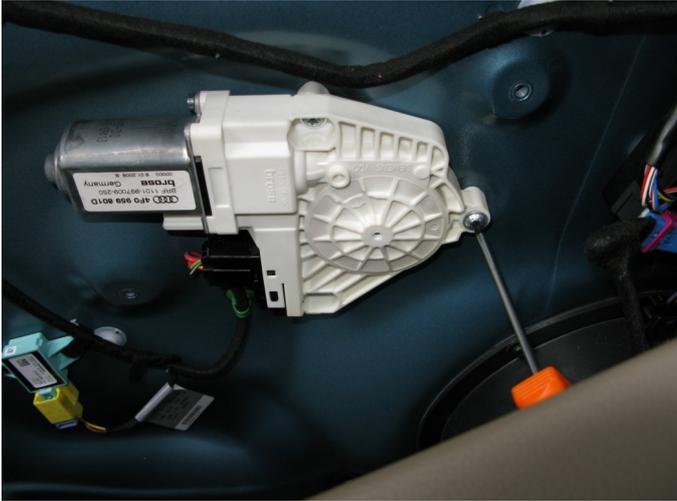
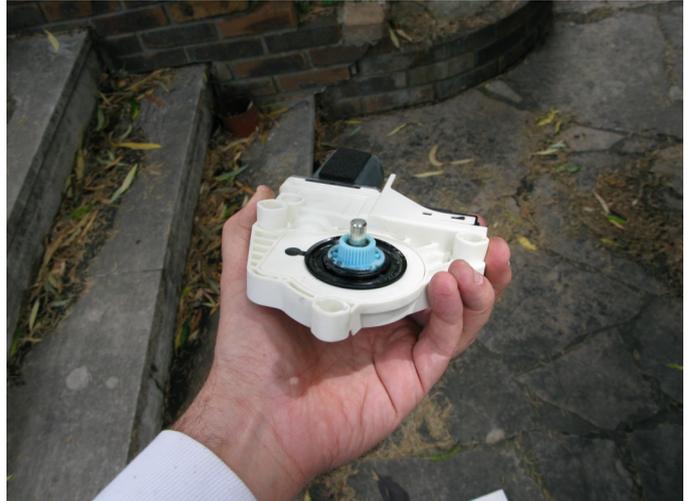
Dévisser le moteur (3 vis torx 20)

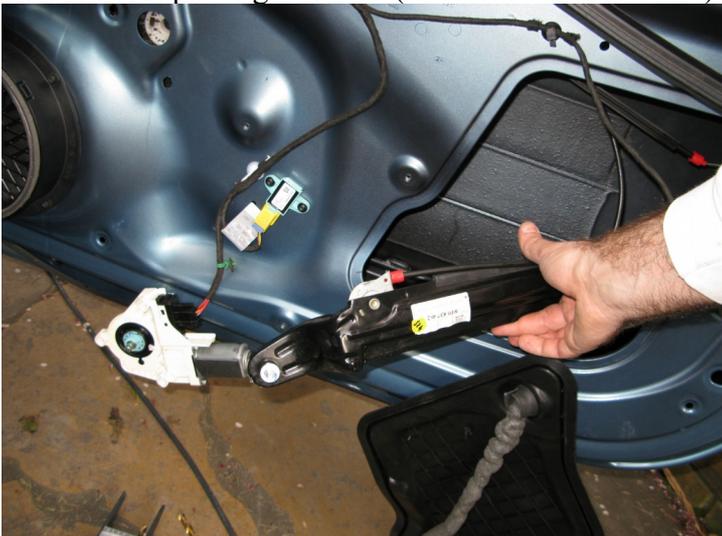
Enlever le grand cache noir (30x30)

Dévisser les deux barres du lève-vitre (clé de 13). Celle du bas coté charnières est très ch...te car elle n'est pas accessible directement (cachée par le haut parleur). 2 solutions: décoller le haut parleur, ou glisser sa main tout au fond et se munir de patience. J'ai opté pour la seconde solution. Mieux vaut des gants fins pour ne pas se couper tout en ayant de la sensibilité au bout des doigts, et une clé à cliquet. Prier pour que l'écrou ne vous échappe pas des doigts, sinon, bonne chance pour le récupérer !!!

Sortir le tout par le grand trou (là ou était le cache noir)

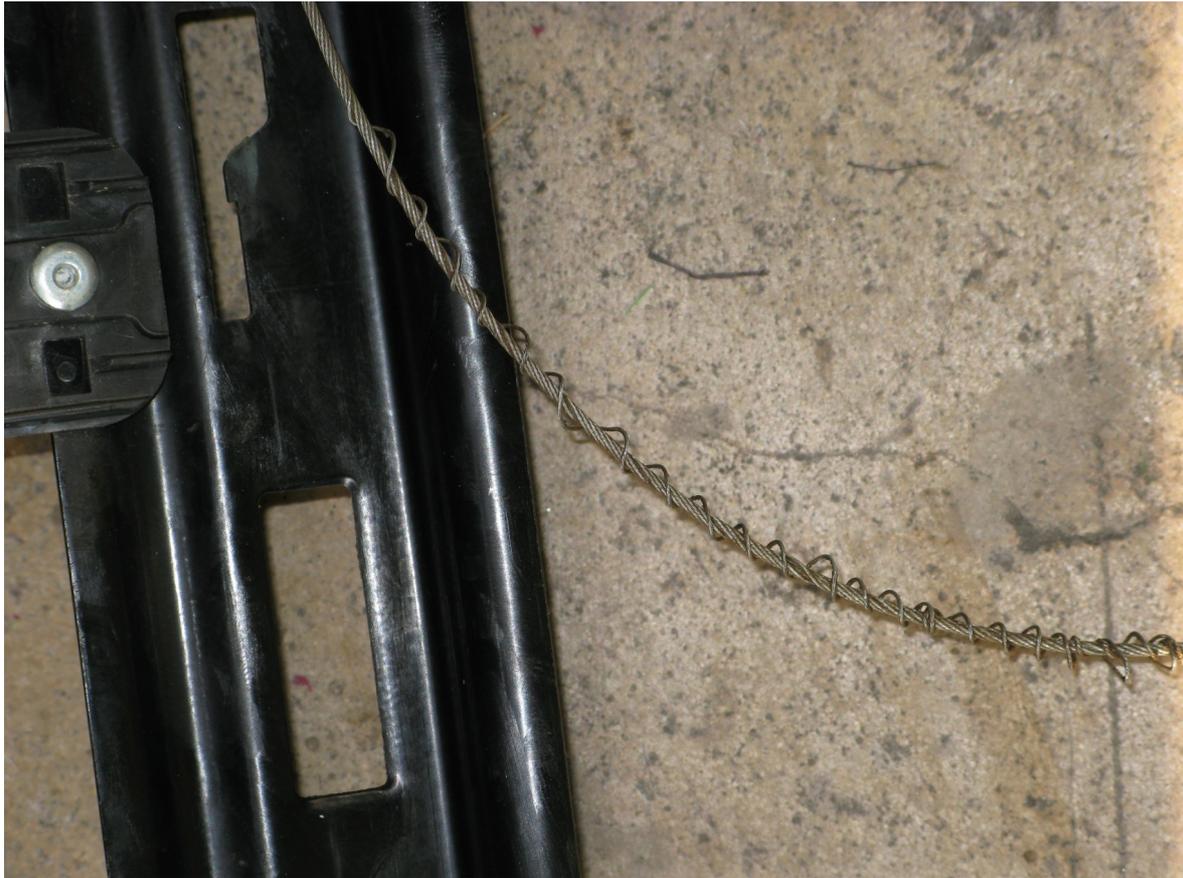
Le fautif : un des brin du câble était effiloché, bloquant les mouvements de la vitre. Il s'agit, paraît-il, d'un problème fréquent sur les A45 (dès 3 ou 4 ans).

Le remontage est bien sûr à l'identique mais en sens inverse. A noter toutefois que dans mon cas le filetage de l'une des vis tenant la vitre (celle vers l'arrière du véhicule) avait un diamètre légèrement différent. J'ai trouvé la vis correspondante chez Norauto.
